VILLUMGÅRDS RESTAURERING FULGT HELT TIL DØRS

Af Torben Lindegaard, medlem af Landsforeningens bestyrelse

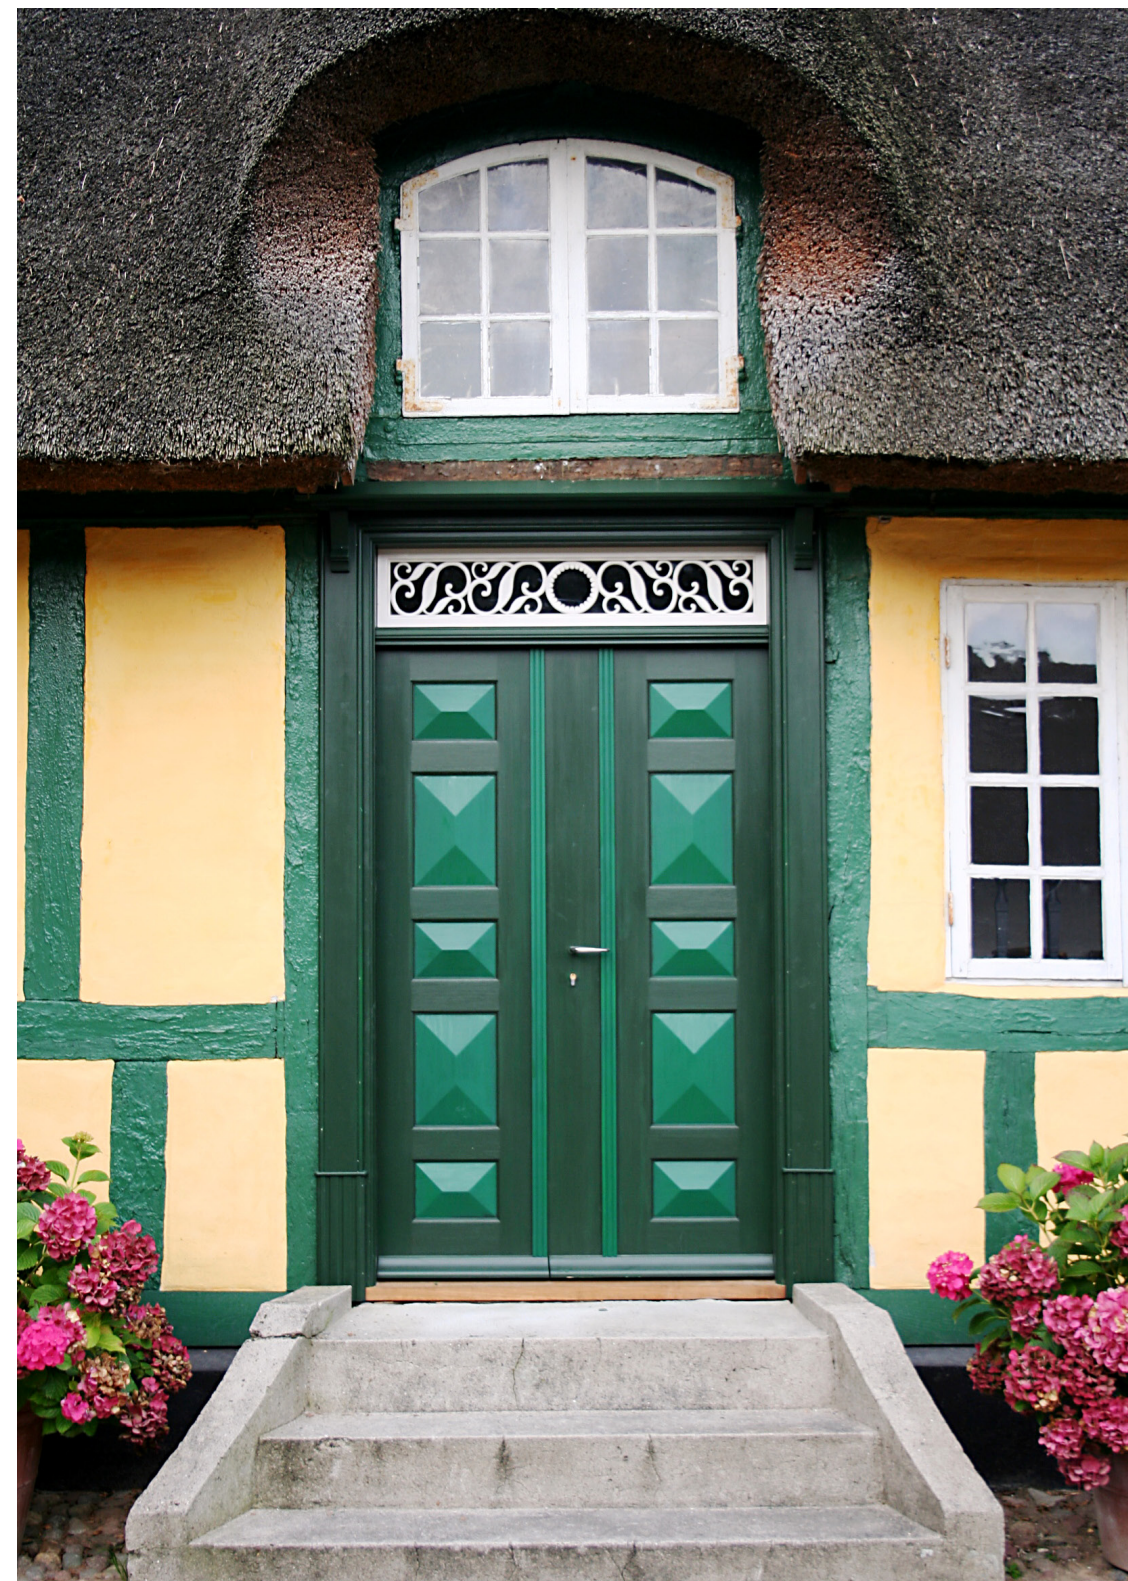
Den i 2010 genskabte, senklassicistiske hoveddør til den fredede bondegård Villumgård på Fyn, rekonstrueret af tømrer/snedkerfirmaet Henning Hansen i Hjørte efter gammelt foto (se s. 21). Foto: Torben Lindegaard.

Den første opgave gik på at finde nogle håndværkere, der besad den nødvendige ekspertise, og dernæst at forsøge at finde hjælp til finansieringen. Forholdet var det, at de oprindelige døre havde været nogle meget smukke og stilfærdige, tofløjede, klassicistiske døre med diamantfyldinger, hvad man normalt kunne forvente, at en dygtig snedker kunne lave, men overvinderne var prydet af et kunstfærdigt udskåret, slynget sprosseværk udført som "løbende hund" (et bølge- og spiralornament med blade eller bladknopper). Det var helt tydeligt en specialisopgave!

Personligt havde jeg den fascinerende oplevelse at følge processen på værkstedet. Det var eksperten, Michael, der var blevet betroet opgaven, og jeg må sige, at min agtelse for snedkerhåndværket steg til nye højder undervejs. Rammestykker, gerichtter m.v. blev udført i fyr, og fyldingerne i mahogni, og med dyvler, låsetøj m.v. bestod dørene af et imponerende

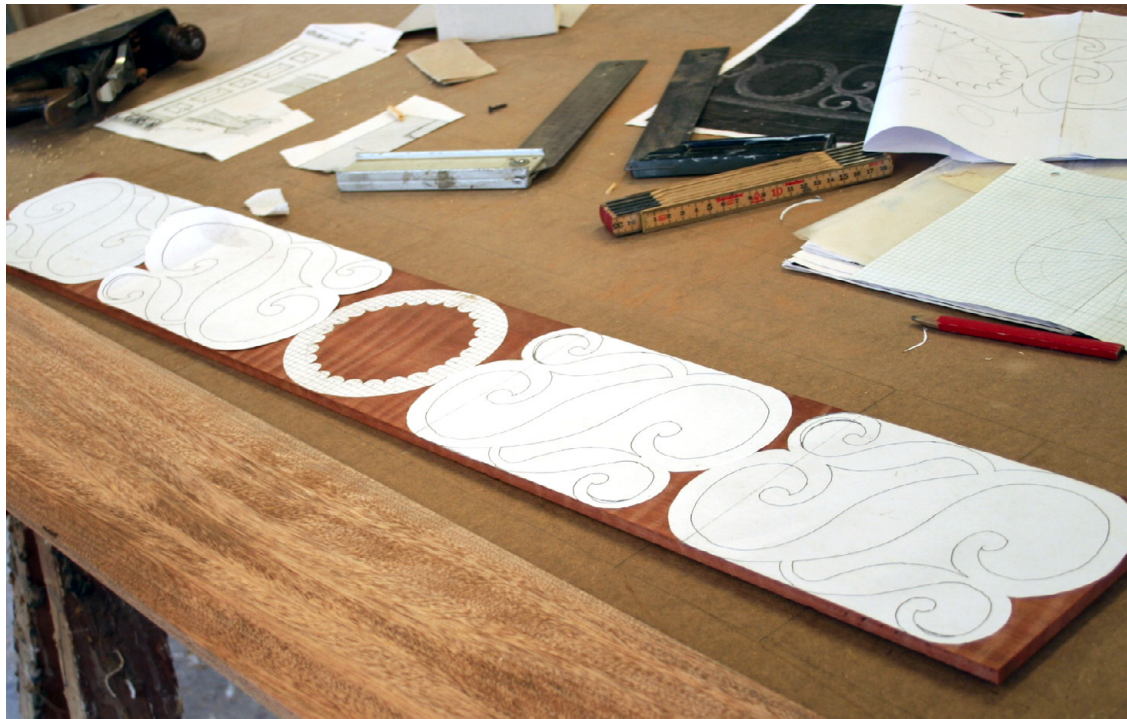
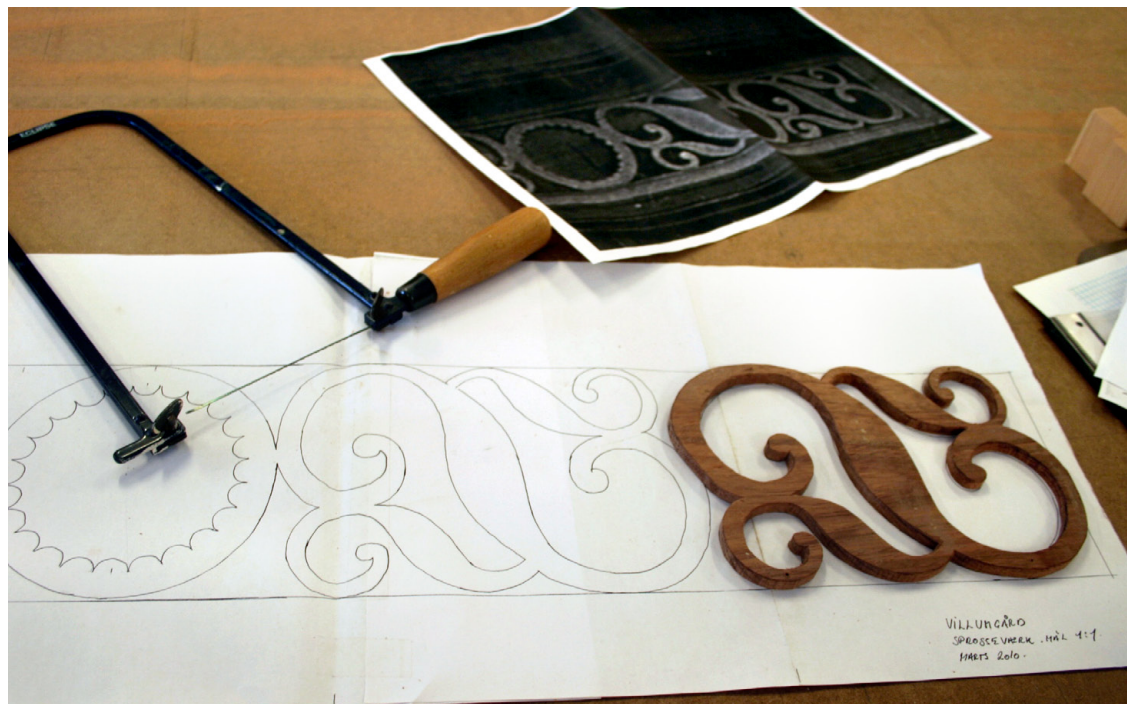
Ovenfor: Genskabelsen af det elegante, filigranagtige sprosseværk i hoveddørens overvindue var en krævende, men ikke uløselig opgave for håndværkerfirmaet i Hjorte. Efter gengivelse i tegning 1:1 blev de dekorative elementer savet ud i mahognitræ med løvsav. Foto: Torben Lindegaard. På næste side: Det sikre bevis for, hvordan den for længst kasserede hoveddør oprindeligt så ud, leverede et gammelt foto, som blev fundet på det stedlige, lokalhistoriske arkiv. Det er fra ca. 1910 – da der stadig var tjenestefolk på en gård som denne. Affotografering: Torben Lindegaard.

Mest imponerende (og dyrest!) var udførelsen af overvinderens sprosseværk, som først skulle tolkes ud fra ikke for tydelige gamle fotos fra lokalarkivet og så udsaves med løvsav og andet forfined værktøj. Det tog tid, men lykkedes i første forsøg. Kollegerne på værkstedet hånedo dog Michael, fordi han stort set fik hæfteplastre på alle sine fingre, før han var færdig. Men færdig blev han, og resultatet blev overvældende!
